**KÜLTÜR VE TURİZM BAKANLIĞI**  
**İZMİR 2 NUMARALI KÜLTÜR VARLIKLARINI**  
**KORUMA BÖLGE KURULU**  
**KARAR**

Manisa ili, Selendi ilçesi, Karabeyler Karataşlar Mahallesi, Çayırderesi Mevkiinde, sit dışında, tapunun 160 ada, 12 parselinde Selendi Belediyesi adına kayıtlı taşınmazda bulunan çeşmenin; 2863 sayılı yasa kapsamında "Korunması Gerekli Taşınmaz Kültür Varlığı" olarak tescil edilmesine; yapı grubunun "1. (Birinci) Grup" olarak belirlenmesine; İzmir Vakıflar Bölge Müdürlüğünce hazırlanan tescil fişinin onaylanmasına; taşınmazın korunması ve yaşatılmasına yönelik Yüksek Kurulun 05.11.1999 ve 660 sayılı ilke kararı doğrultusunda hazırlanacak rölöve, restitüsyon ve restorasyon projelerinin Kurulumuza iletilmesine; koruma alanının kararımız eki paftada gösterildiği şekliyle kendi parseli olarak belirlenmesine ve koruma alanı içinde ilgili idarelerden izin alınmadan hiçbir inşai ve fiziki müdahalede bulunulmamasına karar verildi.

160 Ada, 12 Parsel - Çeşme

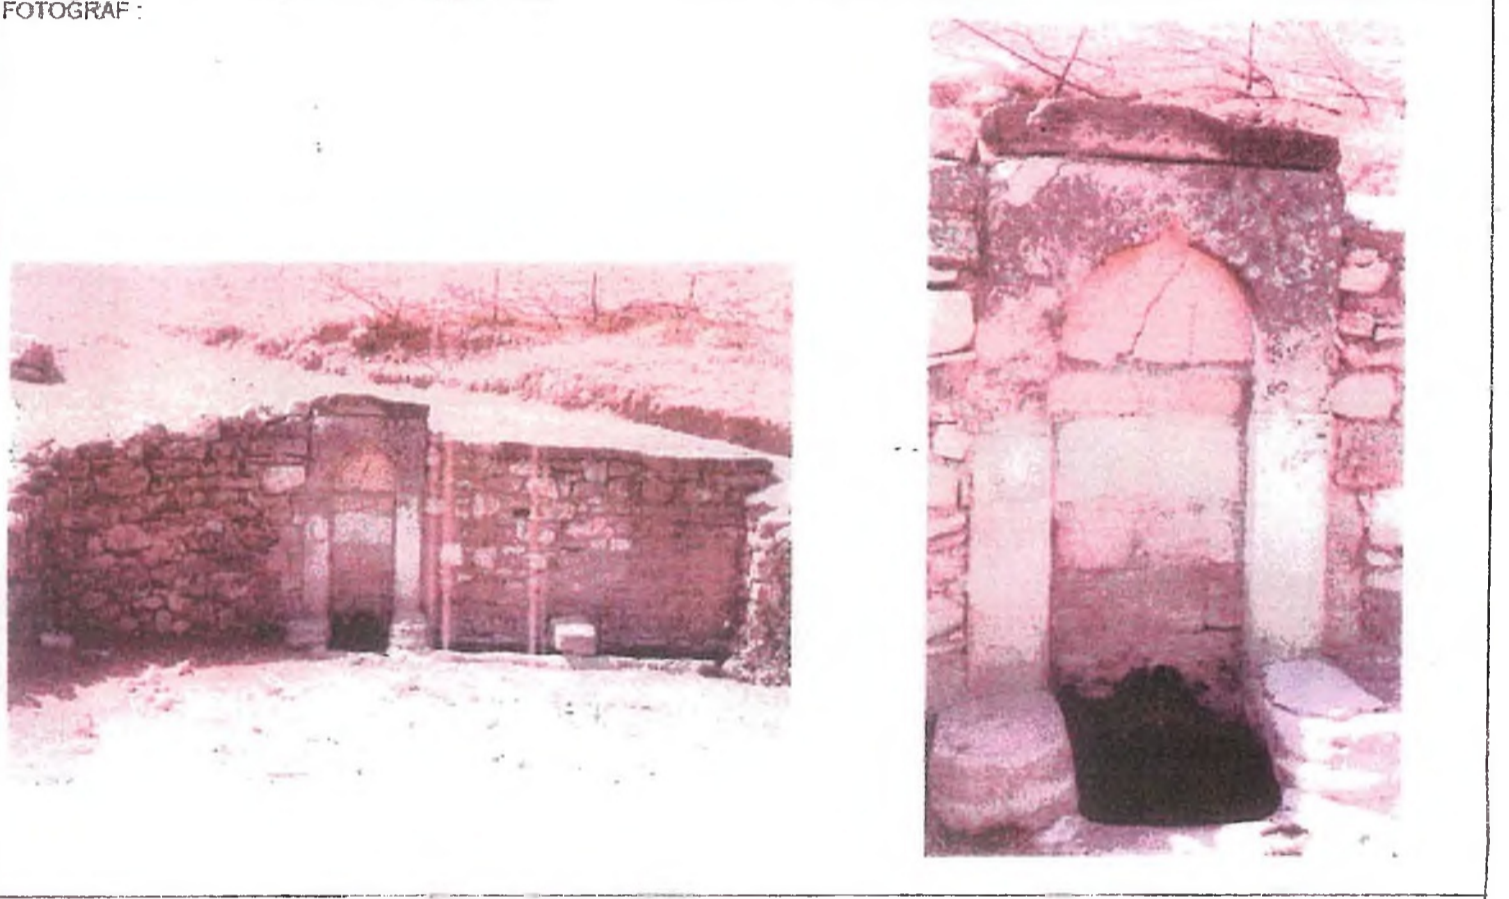
FOTOĞRAF :

GENEL TANIM:  
Günümüzde kullanılmaya devam eden çeşmenin bakıma ihtiyacı vardır.

Söz konusu Çeşme yapısı tarafımızca mahallinde incelenmiştir. Herhangi bir bitki örtüsü ve ağacın bulunmadığı parselde, istinat duvarı ortasına moloztaş malzeme kullanılarak inşa edilen Çeşme yapısı deposuz türde olup, tek cephelidir. Çeşme cephesi sivri kemer formunda çökertmeye sahiptir. Kemer içerisinde kare formda bir boşluk yer almaktadır. Bu boşluğun muhtemel bir kitabeyle ait olduğu düşünülmektedir. Günümüzde ise çeşmeye ait herhangi bir kitabe bulunmamaktadır. Ayna taşı ve herhangi bir süsleme elemanı da bulunmayan çeşmenin önünde, sağ tarafa doğru uzatılan uzunca bir yalak bulunmaktadır. Hayvanların su içmeleri için kullanılan yalağın içi su doludur ve çeşmenin suyu günümüzde de akmaya devam etmektedir. Zamanla çeşmenin bulunduğu kotun yükselmesiyle birlikte yalağın mevcut kotu, zemin kotuyla aynı seviyeye ulaşmıştır. Çeşmenin hangi tarihte ve kim tarafından yaptırıldığı bilinmemektedir ancak yapım şekli ve malzemesinden dolayı Osmanlı Döneminin sonlarında inşa edildiği (19. yüzyıl sonları) düşünülmektedir.
