KÜLTÜR VE TURİZM BAKANLIĞI
İZMİR 2 NUMARALI KÜLTÜR VARLIKLARINI
KORUMA BÖLGE KURULU
KARAR

KARAR TARİHİ VE NO : 30.11.2021-15413

MANİSA İLİ, SALIHLI İLÇESİ, YENİPAZAR MAHALLESİ
KÖY CİVARI MEVKİİ ÇEŞME YAPISI

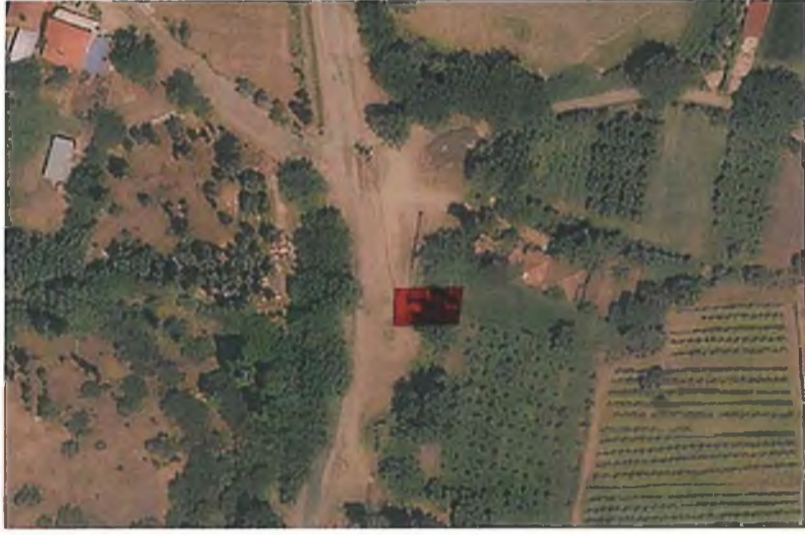
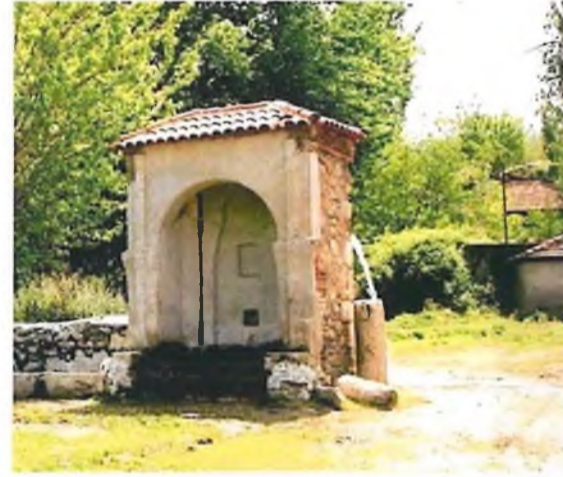
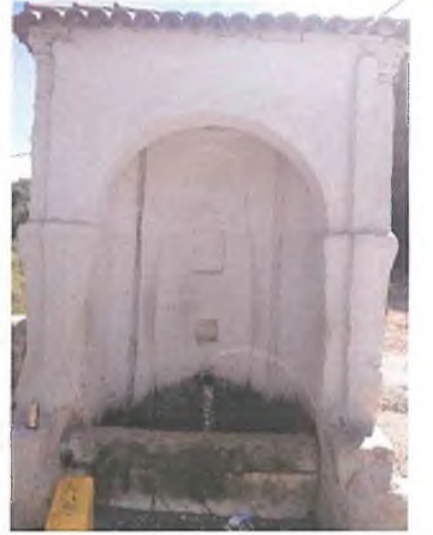
Koruma Durumu	A İyi	Taşıyıcı	A Dış Yapı	A Üst Yapı	A İç Yapı	A Süsleme Elemanları	A Rutubet	A Yok
	B Orta		B	B	B	B	B	B İzi Var
	C Fena		C	C	C	C	C	C Önemli

Gözlemler: Tarihi çeşme özgün görünümünü korumaktadır. Bu kapsamda sivil mimarlık örneği çeşmesinin korunarak yaşatılmasına yönelik rölöve, restitüsyon ve restorasyon projelerinin hazırlanması gerekmektedir.

Ayrıntılı Tanım: Günümüzde halen kullanılmakta olan boyuna dikdörtgen formlu çeşme, moloz taş, kaba yonu taş ve tuğladan inşa edilmiştir. 20 yüzyılın ikinci yarısında inşa edildiği düşünülen tek cepheli çeşme, yapısı itibarıyla bir meydan çeşmesi olarak değerlendirilebilir. Yarım daire kemerli çeşme nişinde bulunan lüle haznesinde bir metal boru bulunmakta olup, lülenin üst kısmındaki taşlık nişi kare şekillidir. Enine dikdörtgen formlu taş teknenin iki yanında oturma sekisi(hamal taşı) bulunmaktadır. Çeşme tuğla malzemeden dört sıra silme ile son bulmakta ve alaturka kiremit örtülü kırma çatı ile korunmaktadır. Kitabesi ve bezemesi olmayan çeşmenin hayvanların su ihtiyacını gidermek için kullanılan uzun bir yalağı bulunmaktadır. Çeşme özgün görünümünü korumaktadır.
