T.C.
KÜLTÜR VE TURİZM BAKANLIĞI
İstanbul I Numaralı Kültür Varlıklarını
Koruma Bölge Kurulu

KARAR

İstanbul İli, Güngören İlçesi, Güngören Mahallesi, 2 pafta, 192 parsel sayılı, Güngören Belediyesi mülkiyetine ait, 440.00 m² yüzölçümlü, "Arsa" vasıflı,18.02.2005 tasdik tarihli 1/1000 ölçekli Güngören revizyon uygulama imar planlarında Dini Tesisler Alanında kalan,2863 Sayılı Yasa kapsamında korunması gerekli taşınmaz kültür varlığı olarak tescil kaydı bulunmayan, herhangi bir sit (arkeolojik, kentsel, tarihi) alanında kalmayan ancak Gayrimenkul Eski Eserler ve Anıtlar Yüksek Kurulu'nun 20.03.1965 tarih ve 2744 sayılı kararı ile korunması gerekli taşınmaz kültür varlığı olarak tescil edilen Genç Osman Camii'nin komşuluğunda kalan çeşmenin 2863 sayılı Yasa kapsamında tescil işlemlerine yönelik İstanbul 1 Numaralı Kültür Varlıklarını Koruma Bölge Kurulu Müdürlüğü'nün 28.09.2021 tarih E-39682869-165.02.04-1755083 sayılı ve 08.10.2021 tarih E-39682869-165.02.04-1793771 sayılı yazıları üzerine Kurum görüşleri iletilen Vakıflar Genel Müdürlüğü İstanbul Vakıflar 1. Bölge Müdürlüğü'nün 01.10.2021 tarih E-15219810-769-124137 sayılı yazısı, İstanbul Çevre, Şehircilik ve İklim Değişikliği İl

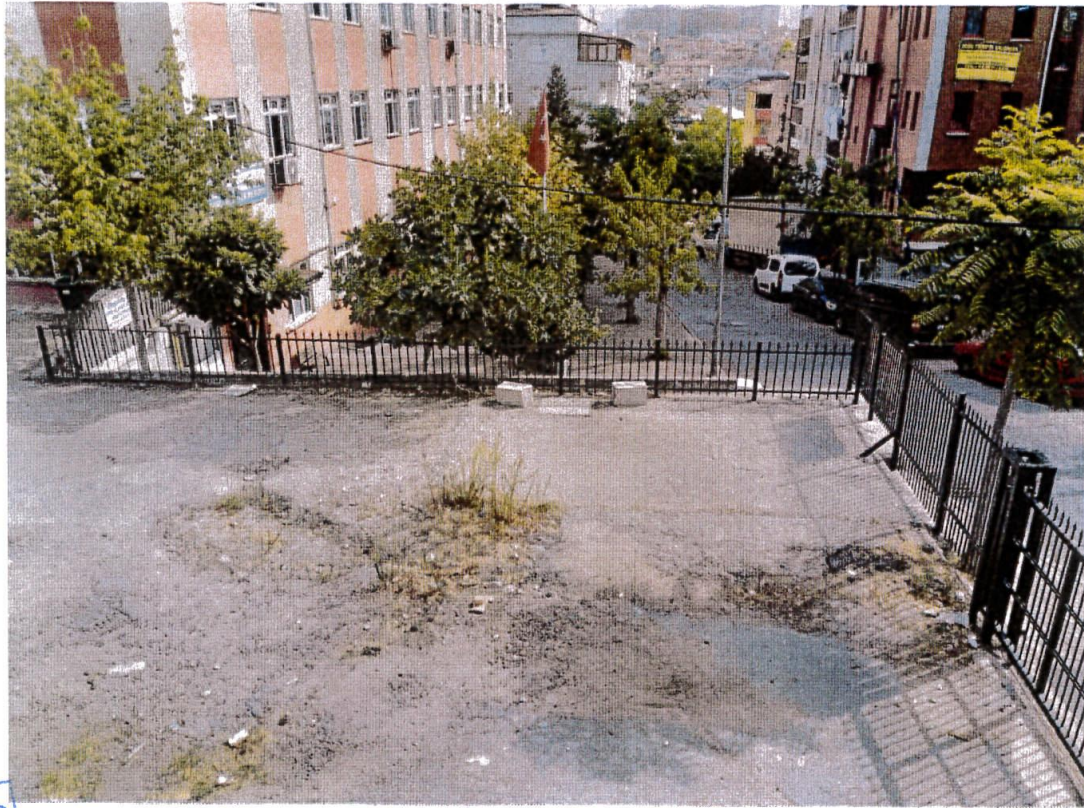
| AVRUPA KONSEYİ | DOĞAL VE KÜLTÜREL VARLIKLARI KORUMA ENVANTERİ | | | D.K.V.K.E. | | ANIT | | ENVANTER NO: - | | | | | | | | | |
|---|---|--|---|--|---|---|---|---|---|---|---|---|--|---|--|---|--|
| GÖZLEMLER : KISMEN ZEMİN ALTINDA KALAN ÇEŞMEDE YER YER MALZEME KAYIPLARI VE BİTKİLENMELERİN OLDUĞU, AYNA TAŞI KISMİNİN BULUNMADIĞI GÖRÜLMEKTEDİR. | | | | | | | | | | | | | | | | | |
| PARSELİN GÜNEYBATI KÖŞESİNDE YER ALAN ÇEŞME DİKDÖRTGEN PLAN ŞEMASINA SAHİP OLUP KESME TAŞ MALZEMELİDİR. ÇEŞMENİN DOĞUYA BAKAN ÖN CEPHESİ YUVARLAK KEMERLİ NİŞLİ OLUP BU CEPHEDE GÜNÜMÜZ MERMER MALZEMELİ YAZI LEVHASI BULUNMAKTADIR. YİNE BU CEPHEDE ÜZERİNDE BİTKİSEL MOTİF İŞLİ TAŞ BULUNMAKTADIR. ÇEŞMENİN ÜÇ ÇEŞMELER SOKAĞI'NA BAKAN CEPHESİNDE OSMANLICA YAZILI MERMER KİTABE BULUNMAKTADIR. ÇEŞMENİN ÜZERİNDE HAZNE KAPAĞI BULUNMAKTADIR. AYRICA CAMİNİN ALT KATINDA YER ALAN BÖLÜMÜN AVLUSUNUN DEMİR KORKULUKLARI ÇEŞME ÜZERİNDEN GEÇİRİLMİŞTİR. ÇEŞMENİN BULUNDUĞU PARSELİN BATISINDA GENÇOSMAN CAMİİ BULUNMAKTADIR. | | | | ORJİNAL KULLANIMI : ÇEŞME | | | | | | | | | | | | | |
