T.C.
KÜLTÜR VE TURİZM BAKANLIĞI
ADANA KÜLTÜR VARLIKLARINI KORUMA BÖLGE KURULU

KARAR

TOPLANTI TARİHİ VE NO: 24.01.2022-456
KARAR TARİHİ VE NO : 24.01.2022-14327

Mersin İli, Tarsus İlçesi, Çukurbağ Mahallesi, Çevlik Mevkii, sit dışı alanda yer alan, mülkiyeti hazineye ait, 107 ada 74 parselde bir adet, tescil harici alanlarda üç adet olmak üzere toplamda dört adet kaya mezarı tespit edilen alanların tesciline ilişkin; Kültür Varlıkları ve Müzeler Genel Müdürlüğünün 15.10.2021 tarihli ve 1817390 sayılı yazısı, 22.12.2021 tarih ve 2029528 sayılı yazısı, Adana Kültür Varlıklarını Koruma Bölge Kurulu Müdürlüğünün 30.11.2021 tarih ve 1952649 sayılı Kurum görüşleri istenen yazısı, Maden ve Petrol İşleri Genel Müdürlüğünün 07.12.2021 tarih ve 2021377891 sayılı yazısı, Tarsus Belediye Başkanlığı İmar ve Şehircilik Müdürlüğünün 08.12.2021 tarih ve 36283 sayılı yazısı, Mersin Büyükşehir Belediye Başkanlığı İmar ve Şehircilik Dairesi Başkanlığının 08.12.2021 tarih ve 36283 sayılı yazısı, Adana Kültür Varlıklarını Koruma Bölge Kurulu Müdürlüğü uzmanlarınca hazırlanan 21.01.2022 tarih ve 1179307 sayılı yerinde inceleme raporu okundu, ekleri ve konunun işlem dosyası incelendi, yapılan görüşmele

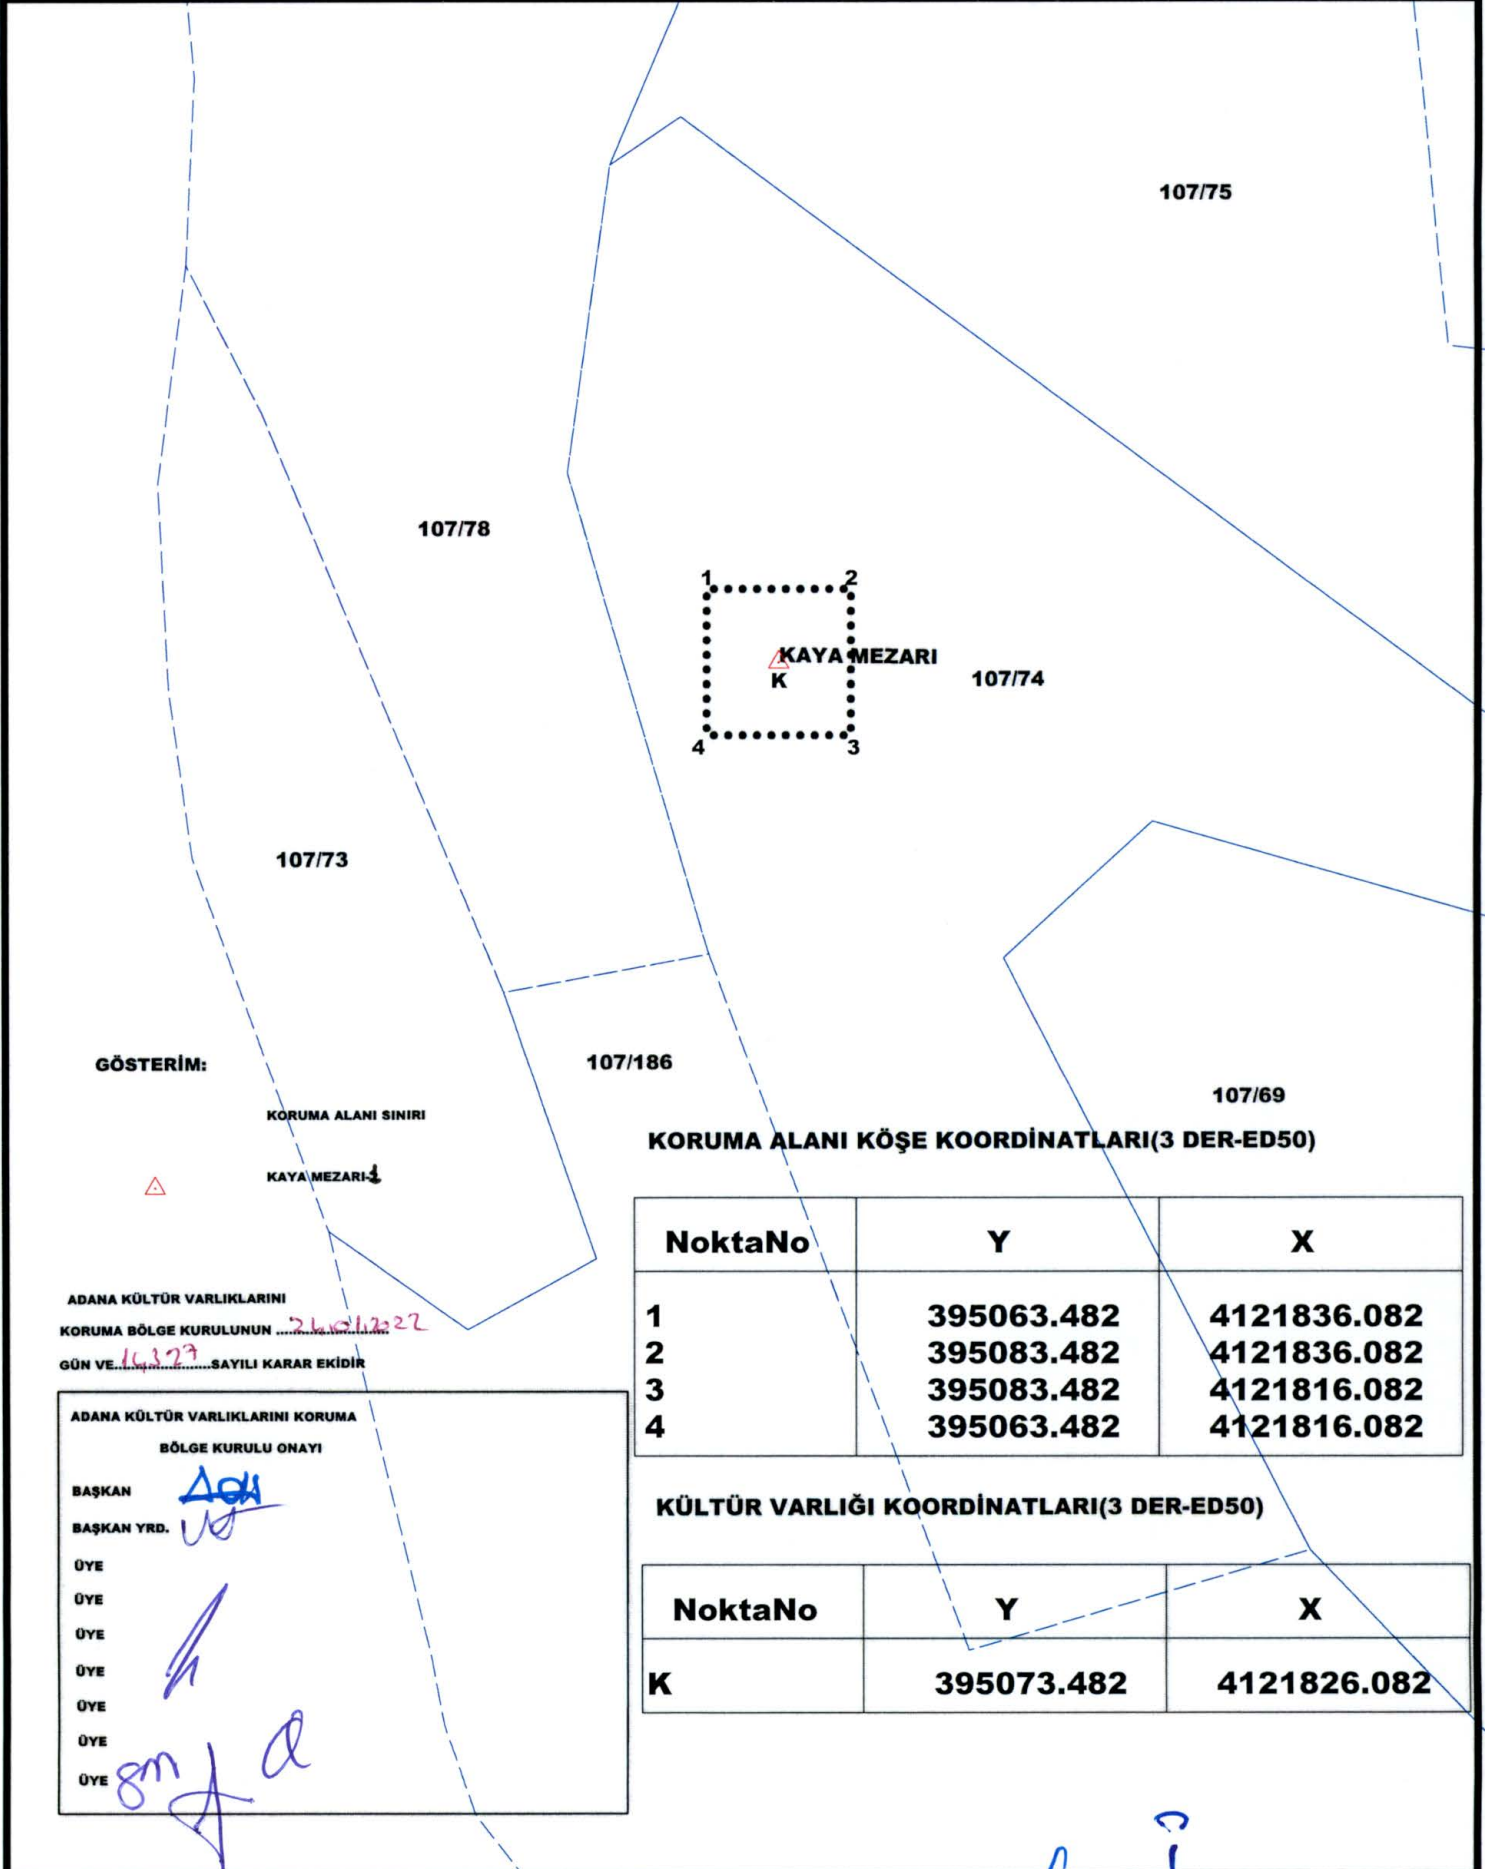
TESCİL VE KORUMA ALANI HARİTASI

ÇUKURBAĞ MAHALLESİ KÜLTÜR VARLIĞI KAYA MEZARI-1

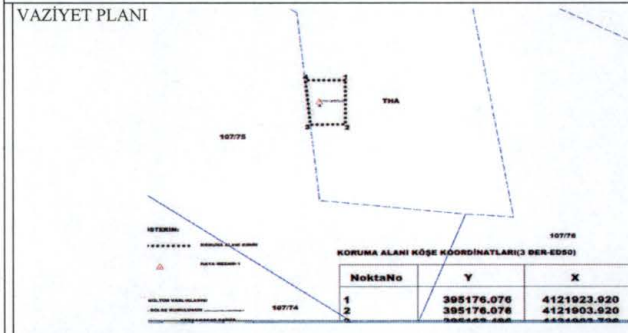
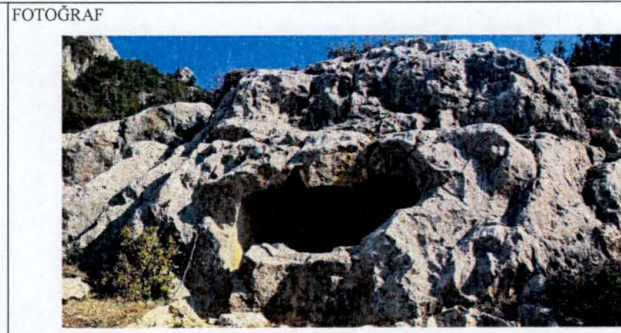
GENEL TANIMI: Çukurbağ Mahallesi, Çevlik Mevkii, tescil harici alanda yer alan ana kayaya oyulmuş kaya mezarı, oldukça eğimli ve kayalık bir alanda yer almaktadır.

KORUMA DURUMU:	İYİ	TAŞIYICI YAPI:	DIŞ YAPI:	ÜST YAPI:	İÇ YAPI:	SÜSLEME ELEMANI:	RUTUBET:	YOK
	ORTA							İZİ VAR
	KÖTÜ							ÖNEMLİ

AYRINTILI TANIM: Çukurbağ Mahallesi, Çevlik Mevkii, tescil harici alanda yer alan ana kayaya oyulmuş kaya mezarı, oldukça eğimli ve kayalık bir alanda yer almaktadır. Fiziksel tahribata uğradığı anlaşılan kaya mezarının giriş kısmı, zeminden yaklaşık 80-100 cm yükseklikte, basık oval formdadır ve güneye bakmaktadır. Mezar odasının içinde ön kısımda 80x80 cm ölçülerinde 2 adet kline bulunmaktadır. Mezar odasının içerisine, anakaya kullanılarak yapılmış iki basamaklı merdiven ile inilmektedir. Bu bölüm klinelerin ortasında anakaya kullanılarak yapılmıştır. İlk basamağın köşesi sunu amaçlı, kare şeklinde oyulmuştur. Ortadaki bölümün içinin su dolu olduğu görülmüştür. Bu kısmın her iki yanındaki klinelerin kuzey yönüne birer tane yastık işlenmiştir. Bu klinelerin kuzeyinde dikdörtgen formda 80x300 cm ölçülerinde yapılmış, doğu yönünde basamaklı niş ve yastık işlenen bir kline daha yer almaktadır. Bu kısımda fiziksel tahribatlar olduğu görülmüştür. "Bu mezarların önemli özelliği mezarın bir ölü evi olarak görülmesi ve mimari unsurların bu kavrama dayanarak hazırlanmış olmasıdır. Kline Yunanca sedir ya da yatak anlamına gelir ve mezarda ölünün bu sedire uyuyacağı ya da bu sedire uzanarak ölü kültürünün âdetlerine göre yakınları tarafından verilen cenaze yemeğini yiyeceği inancından kaynaklanır. Ölünün doğrudan kline üstüne konması, ölünün sanki gerçekten uyuyacağı inancını ve dolayısıyla mezar odasının bir ölü evi olduğu düşüncesini ortaya koymaktadır. Kline gömü tipine Dağlık Kilikya'da çok rastlanmaktadır." (Yasemin ER, Bilal SÖĞÜT, Türk Arkeoloji ve Etnoğrafya Dergisi, 2005, s.5). Günümüzde çoban barmağı olarak kullanıldığı anlaşılan kaya mezarının tavanında yoğun islenme meydana gelmiştir.

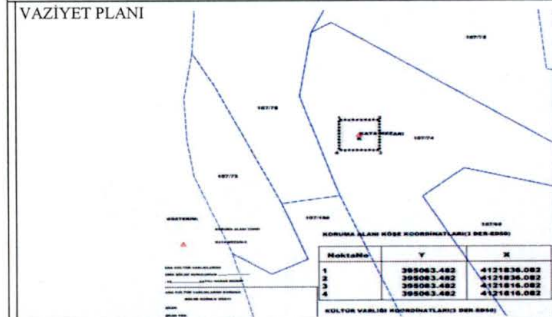
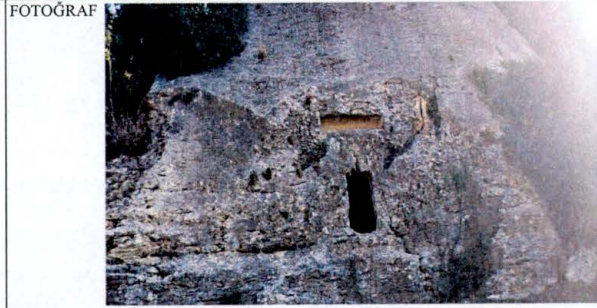
GENEL TANIMI:Çukurbağ Mahallesi, Çevlik Mevkii, özel mülkiyete ait, 107 ada 74 parselde yer alan ana kayaya oyulmuş kaya mezarı, eğimli ve kayalık bir alandır.

KORUMA DURUMU:	YOK
	IZI VAR
	ÖNEMLİ
YIY	
ORTA	
KÖTÜ	
TAŞIYICI YAPI:	
DIŞ YAPI:	
ÜST YAPI:	
İÇ YAPI:	
SÜSLEME ELEMANI:	
RUTUBET:

AYRINTILI TANIM: Çukurbağ Mahallesi, Çevlik Mevkii, özel mülkiyete ait, 107 ada 74 parselde yer alan ana kayaya oyulmuş kaya mezarı, eğimli ve kayalık bir alandır. Kaya mezarının giriş kısmı, zeminden yaklaşık 100-120 cm yükseklikte, boyuna dikdörtgen formdadır ve güneybatya bakmaktadır. Giriş kapısının üzerinde, mezar ziyaretlerinde sunu için kullanılmış olduğu düşünülen kayaya oyulmuş enine dikdörtgen formlu niş yer almaktadır. Mezar odasının içi 2x2 m. ölçülerindedir. Mezar odasının içerisine, anakaya kullanılarak yapılmış iki basamaklı merdiven ile inilmektedir. Klina olduğu düşünülen 85x170 cm ölçülerindeki bu alanın etrafı, 3 yönden yüksekte bırakılmıştır. Günümüzde çoban barınağı olarak kullanıldığı anlaşılan kaya mezarının tavanında yoğun islenme meydana gelmiştir. Mezarın kuzeydoğu-güneybatı yönlü yapılmış olduğu görülmüştür. Kaya mezarının önünde etrafa dağılmış birkaç seramik parçasına rastlanmıştır.
